Rubens Thevénard  
Jacob Fuks  
Mário Fadul Bueno  
Samuel Rozemberg  
Arthur de Carvalho Azevedo

## DIAGNÓSTICO ECOCARDIOGRÁFICO DA ROTURA DE CORDOALHA TENDINOSA MITRAL

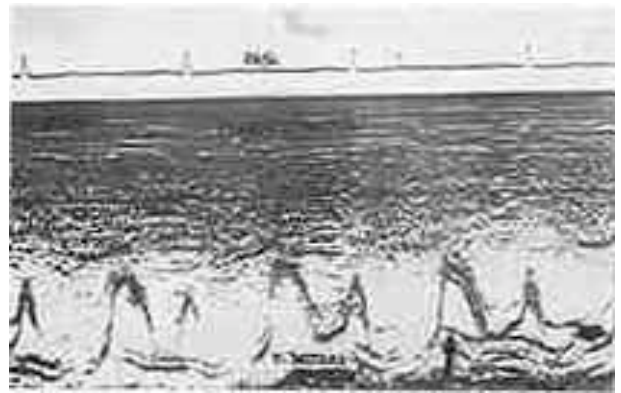
Fig. 2 - Portador de prolapso mitral sem RCTM. Durante a sístole (seta maior) o folheto adota posição semelhante à da fig. 1 e na diástole uma cordoalha simula o aspecto encontrado na rotura de cordoalha do folheto posterior (seta menor).

Entretanto, o paciente 9, portador de prolapso mitral sem RCTM, apresentava movimentação anormal do folheto posterior que foi interpretada como o sinal 1 de RCTM por dois ecocardiografistas (fig. 2).

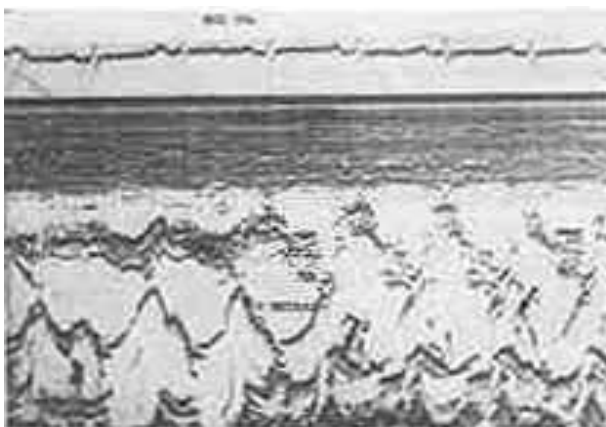
Fig. 5 - Rotura de cordoalha de ambos os folhetos com endocardite infecciosa. Os folhetos anterior-posteriores mostram vibrações de baixa frequência na diástole (setas 1 e 2). O folheto posterior tem ainda o sinal 1 deste trabalho e mostra vibrações finas na sístole que caracterizam a RCTM com endocardite infecciosa <sup>15</sup>.

O paciente 8, com diagnóstico de CIA, mostrou movimentação anormal do folheto posterior considerada diagnóstica de RCTM pelos 3 ecocardiografistas, tanto no exame pré quanto no pós-operatório (fig. 4) Também a paciente com insuficiência mitral reumática (caso 10) apresentava aspecto sugestivo de movimentação desordenada do folheto posterior considerada suspeita de RCTM por 2 observadores e diagnóstica de RCTM para o terceiro (fig. 5).
